# LJUBLJANICA CONNECTS

LIFE10 NAT/SI/142

## RECONSTRUCTION OF THE FISH PASS AT THE AMBROŽEV TRG BARRIER

Action: C2

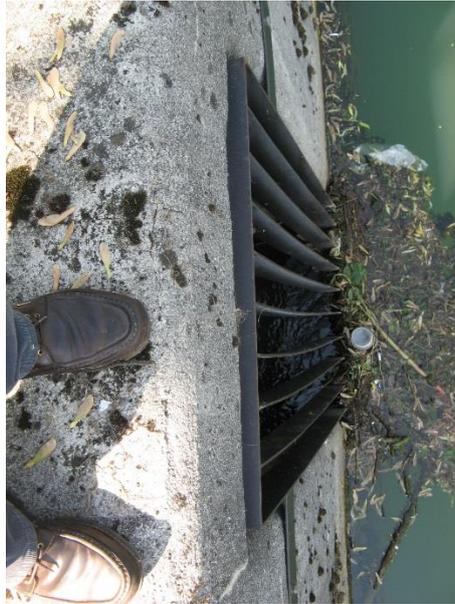
Two types of problems were encountered prior to the restoration works in terms of the functionality of the fish pass, whose main function is to provide a continuous aquatic ecosystem in the area of the gates. The first problem was the aforementioned grill, which had the opposite effect of the intended one. Due to the accumulation and build-up of debris around the vertical bars of the grill at the fish pass inlet (exit of the fish pass), the fish that had already swam across the entire length of the fish pass could not leave the fish pass and swim upstream (Figure 4).

Figure 4: Accumulation and build-up of debris around the vertical bars of the grill at the fish pass inlet

The restoration works were divided into two stages: the restoration of the inlet part of the fish pass and the cleaning and restoration of the fish pass interior. At the fish pass inlet (fish pass exit), the grill for the holding of debris, which was out of function, was replaced by a debris deflector installed on guides fitted to the bank wall (Figure 5).

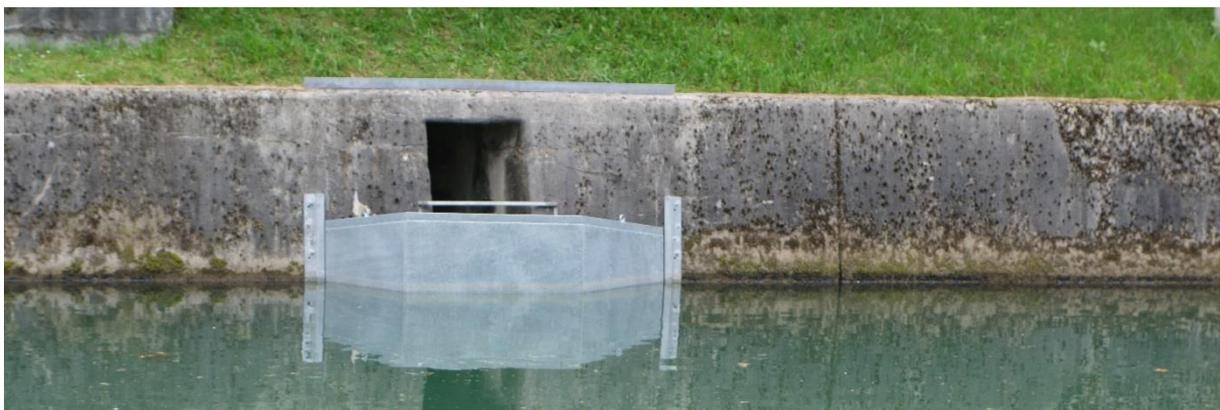
Figure 5: The deflector preventing the debris from flowing into the fish pass

The sliding track of the deflector is welded together from three pieces of steel. For anti-corrosion protection of the tracks hot-dip galvanized coating was used. The deflector tracks

The debris deflector was made as a welded metal structure composed of 5-mm shipbuilding steel plates and the load-bearing construction from rectangular steel piping. The entire deflector structure was anti-corrosion protected using hot-dip galvanized coating. The exterior (water-side) edge of the bank wall, which the deflector is attached to, is no more than 100 cm away, therefore the deflector does not significantly affect the water flow upstream the gate, while this also allows for unhindered access of the personnel to the deflector and the fish pass. To additionally mitigate the impact of the deflector on the water flow, the upstream side (according to the water flow direction) was installed at an angle of 45° and the downstream side at an angle of 120°.

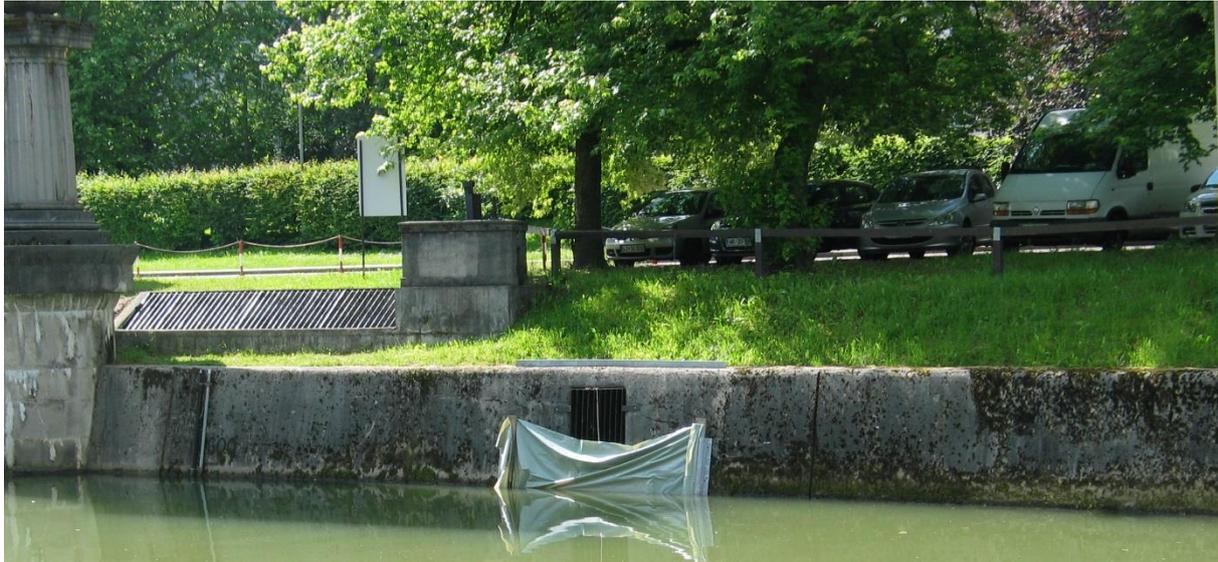
Figure 6: The closing of the fish pass inlet before the start of works inside the fish pass

When restoring the fish pass interior, we first had to prevent the flow of water into the fish pass, so that the works could be executed in dry conditions. The closing of the inlet opening of the fish pass involved the building of shuttering and placement of construction sheeting directly at the inlet (Figure 6). This was followed by the removal of debris and sediment from the inside of the fish pass, and the cleaning of the concrete in the places where further restoration works were underway. These works included the installation of two dismantling barrier walls downstream the passage at the tilting flume, the installation of the cable shelf or cable tray, and the installation of Alkatén pipes with valves, providing additional attraction of fish to the fish pass. The entrance to the fish pass is located relatively close to the gate spillway, which causes turbulent flow. Fish find the entrance to the fish pass by sensing a change in the flow. At the fish pass at the Ambrožev trg gates, many fish were unable to find the entrance as they were more attracted by the turbulent flow below the gate. However, the additional attraction pipe improved this, and the fish are now more able to find the entrance (Figure 7, Figure 8).

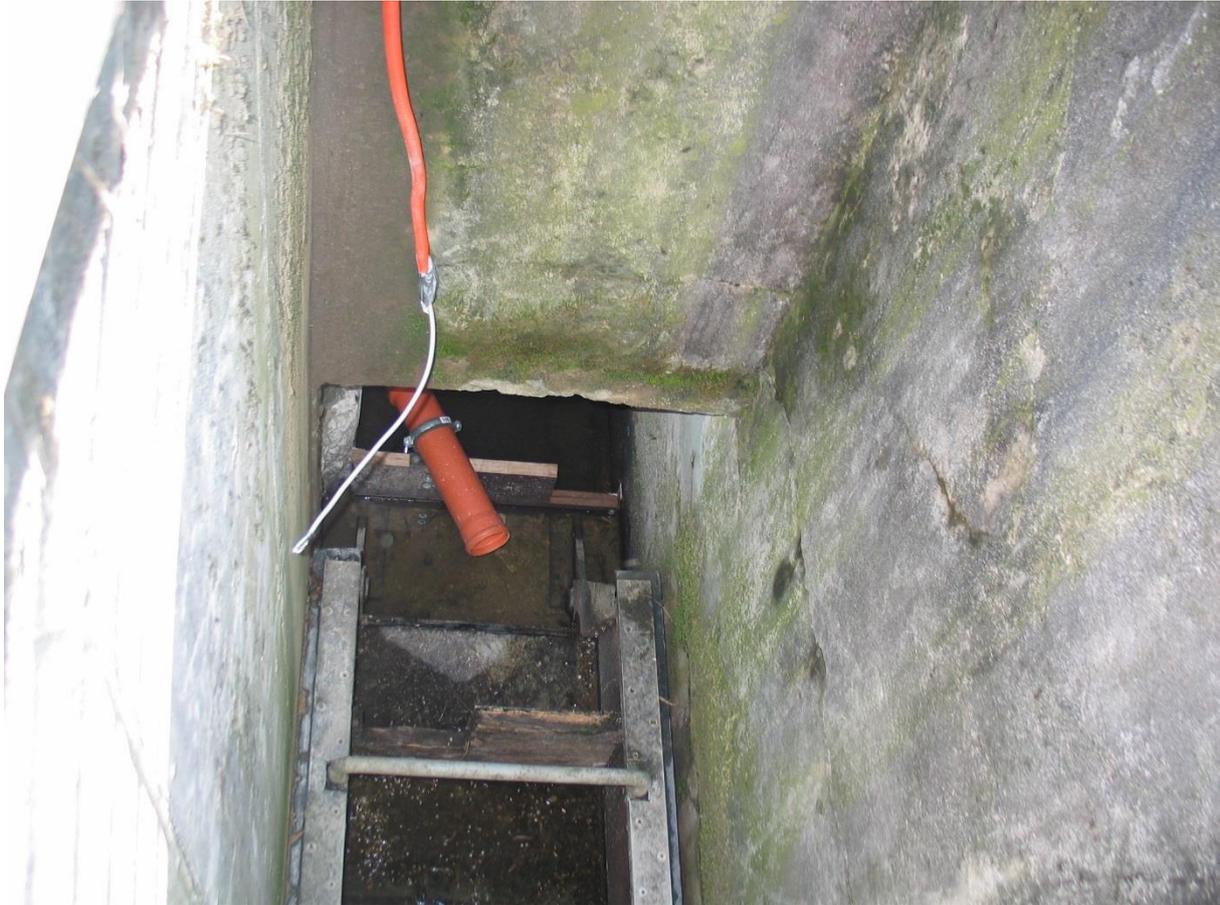
Figure 7: The installation of the attraction pipe and cable on the cable shelf

The two dismantling barrier walls installed downstream from the tilting flume provide the appropriate raising of the water level in this part of the fish pass, allowing for a continuous progression of water levels and thus an uninterrupted passage over the barrier at the bottom (from the fixed to the flexible part of the fish pass). The barrier walls are made from a welded hot-dip galvanised steel frame and wooden panels. The individual barrier panels are made from oak boards. Two boards on each wall have semi-circular openings (radius of approx. 5.5 cm), which together form a circular opening through which the attraction pipe is fitted. In the case of damage or deterioration of the wooden elements or if access to the reaches of the fish pass downstream is needed, the boards can be quickly removed from the frame and, if necessary, replaced by new ones. Fish migrate through the new barrier walls through the openings at the bottom of the fish pass, installed alternately in the left and right lower corners, respectively.

In the corner below the upper panel (ceiling) of the fish pass, a stainless (i.e. inox) cable shelf was installed to the wall on the upstream face of the fish pass, extending from the inlet to the fish pass to its outlet, which, among other things, replaces the existing PVC cable canal installed in the light shaft on the upstream side of the gates. On the shelf, an electric cable (voltage of 12 V) is fitted next to the existing cable, feeding the devices for sensing and recording of the fish in the fish pass, as described under action E2. These devices are installed at the inlet of the fish pass (exit from the fish pass), recording data on the number, size, and species of the fish (and other aquatic organisms) using the fish pass to migrate over the weir. Such data help to establish the effectiveness of the measures taken as well as the functionality of the fish pass as a whole. In this way, we also set the basis for any future studies serving as the groundwork for additional measures and improvements.

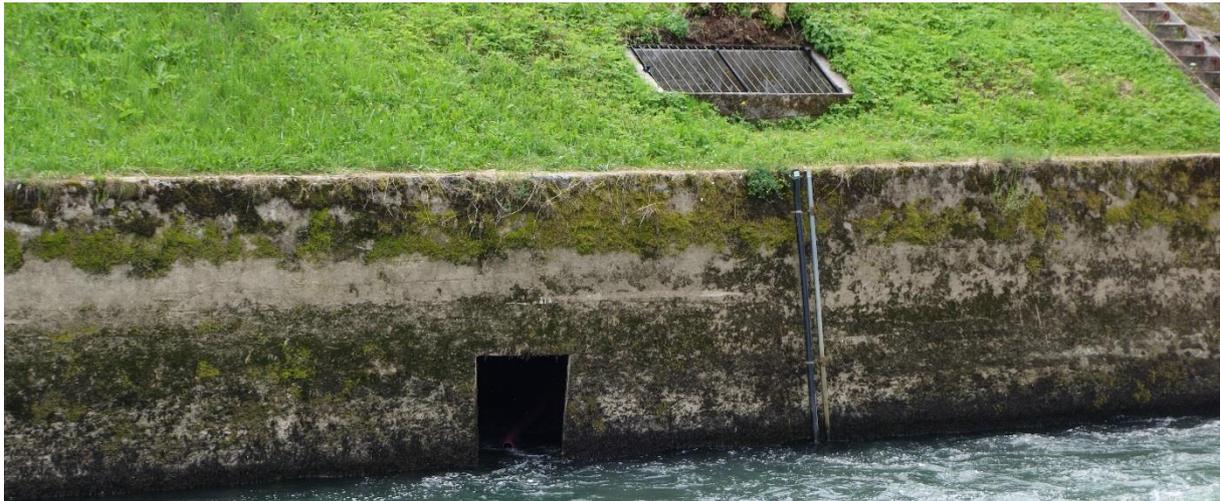
Figure 8: The pipe causing the attraction flow to allow fish to readily locate the entrance to the fish pass

Prior to installing the wooden barrier panels in the new barrier wall, a water pipe was fitted to the concrete wall on the upstream face of the fish pass, using pipe hangers, extending from the reservoir on the upstream face of the first (new) barrier wall (water extraction) to the outlet from the fish pass. The pipe allows for more abundant and quicker inflow of water to

the outlet from the fish pass, which is favourable to the behaviour of the fish in the proximity of the outlet (entrance to the fish pass) due to the hydrodynamic effects that form as a result, attracting more fish in the fish pass. The pipe is fitted with a stainless steel threaded ball valve allowing for flow regulation through the pipe or its complete closure. The valve is situated in the light shaft of the fish pass in the immediate vicinity of the gate (downstream, next to the steps), so that it can be opened or closed without entering the fish pass, i.e. through the opening in the shaft using a socket spanner.

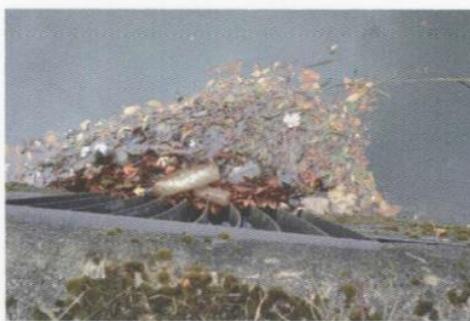
- 1) Zaradi zaustavljanja in nabiranja plavja na vertikalnih palicah rešetk na vtoku v stezo (t.j. na izhodu iz steze) ribe, ki so sicer že zaplavale v ribjo stezo, ne morejo prehajati iz nje, saj plavje zapira vtočno odprtino in s tem onemogoča, da bi ribe nemoteno zapustile stezo in zaplavale v zgornjo vodo. Doseženi učinek rešetk je tako v obstoječem stanju ravno nasproten od želenega, saj je njihov glavni namen prav preprečevanje vtoka plavja v ribjo stezo ter posledičnega mašenja le-te.

Slika 1: Nabiranje plavja na rešetkah na vtoku v ribjo stezo

Na vtoku v ribjo stezo je predvidena zamenjava obstoječih rešetk z demontažnim deflektorjem plavin, ki bi bil nameščen v vodilih, pritrjenih na obrežni zid.

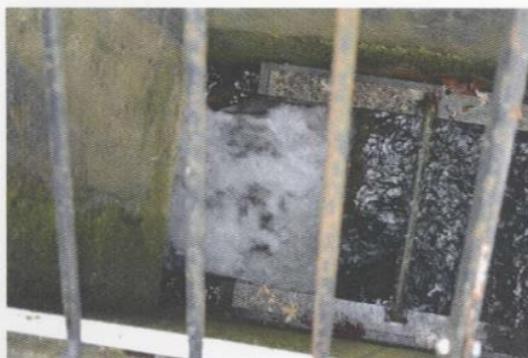
- 2) Neposredno za iztokom iz nagibnega žleba (t.j. tik pred vstopom v žleb) se v betonskem dnu steze nahaja 45 cm visok prag (stopnja), ki ribam onemogoča normalno prehajanje iz fiksnega (bazenskega) dela ribje steze v nagibni žleb in nato naprej v strugo gorvodno od zapornice.

Slika 2: Deroči tok vode pri prelivanju preko praga v dnu steze na iztoku iz nagibnega žleba

Demontažni zajezni steni, ki bi bili nameščeni dolvodno od nagibnega žleba, bi poskrbeli za ustrezen dvig vodne gladine na tem delu steze, kar bi zagotovilo zvezen potek vodnih gladin in s tem ribam omogočilo nemoteno prehajanje preko stopnje v dnu, t.j. iz fiksnega v gibljivi del ribje steze. Zajezni steni bi bili sestavljeni iz varjenega vroče cinkanega jeklenega okvirja in lesenih zajeznih ploskev. Posamezno zajezno ploskev bi sestavljali hrastovi plohi debeline 10 cm, ki bi imeli izdelana peresa in utore in bi se vložili v jekleni okvir, sidran v obstoječe betonske stene in dno jaška. Po dva izmed plohov v vsaki zajezni steni bi imela izdelani tudi polkrožni zarezi ( $r = 5,5$  cm), ki bi skupaj tvorili krožno odprtino/preboj, skozi katero bi potekala novo nameščena alkatenska cev. V primeru poškodb/dotrajanosti lesenih elementov ali, če bi bilo potrebno dostopati do odsekov ribje steze dolvodno, bi bilo plohe mogoče hitro in enostavno vzeti iz okvirja in jih po potrebi nadomestiti z novimi. Ribe bi preko novih zajeznih sten prehajale skozi odprtini pri dnu steze ( $a \times b = 250 \times 250$  mm), ki bi bili nameščeni izmenično v levem oziroma desnem spodnjem kotu. V kolikor bi bilo to potrebno, bi se na mestu vgradnje novih zajeznih sten, obstoječe betonske stene in dno ribje steze ustrezno sanirali in izravnali tako, da bi bila mogoča pravilna in kvalitetna vgradnja jeklenega okvirja oz. njegovo sidranje.

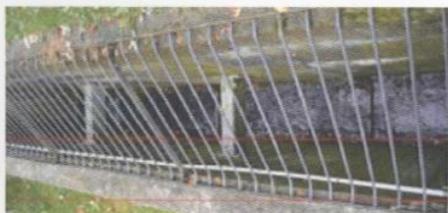
Slika 3: Obstoječi PVC kabelski kanal v svetlobnem jašku gorvodno od zapornice

V vogal pod zgornjo ploščo (strop) ribje steze bi se na zid na vodni strani steze privijačila nerjaveča (Inox) kabelska polica dimenzij 100 x 52 mm, ki bi potekala od vtoka do iztoka ribje steze in bi med drugim nadomestila tudi obstoječi PVC kabelski kanal, ki je nameščen v svetlobnem jašku na gorvodni strani zapornice. Po polici bi bil poleg obstoječega kabla speljan električni kabel (napetost 12 V), ki bi služil napajanju naprav za zaznavanje in snemanje rib v ribji stezi. Te naprave (npr. GoPro kamera in podobno) bi se namestile na vtok in/ali iztok steze, kjer bi beležile podatke o številu, vrsti in velikosti rib, ki so za prehod mimo jezovne zgradbe uporabile ribjo stezo. Tako pridobljeni podatki bi namreč služili za ugotavljanje učinkovitosti izvedenih ukrepov kot tudi za ugotavljanje funkcionalnosti ribje steze kot celote. Poleg tega pa bi predstavljali osnovo za morebitne kasnejše študije, ki bi bile podlaga za dodatne ukrepe in izboljšave.
