LJUBLJANICA CONNECTS

LIFE10 NAT/SI/142

RECONSTRUCTION OF THE FISH PASS AT FUŽINE WEIR

Action: C2

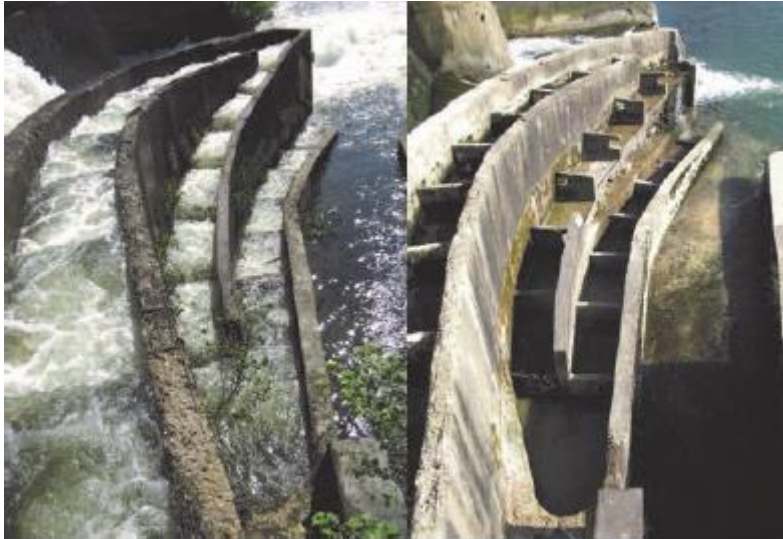
Figure 1: The fish pass at the Fužine weir prior to the restoration and its collapse (left) and after the collapse in autumn 2013 (right).

First the collapsed parts of the fish pass (Figure 1 right, figure) were removed, then moss and other vegetation was removed from the walls still in place (see Figure 3).

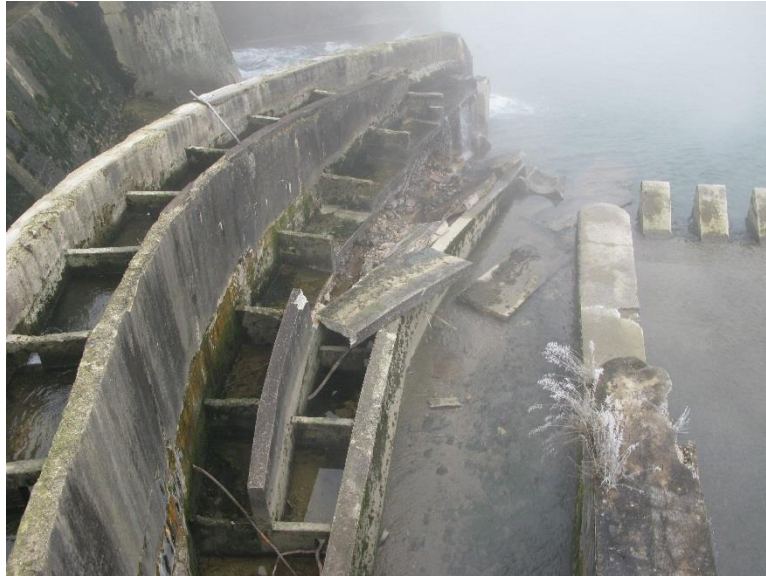
Figure 2: The fish pass at the Fužine weir after its collapse due to high flows

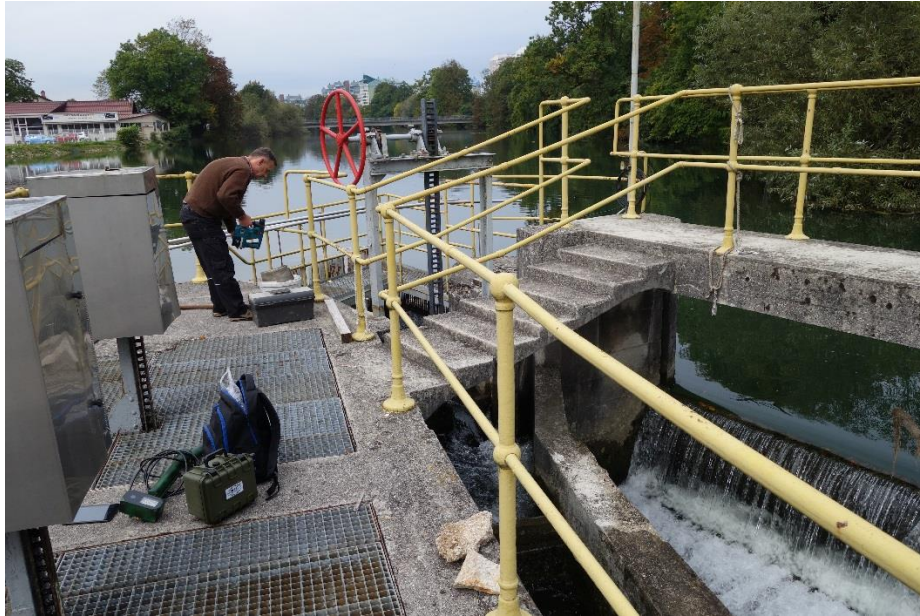
Figure 4: The installation of the cameras following the completion of the works for monitoring the operation of the fish pass

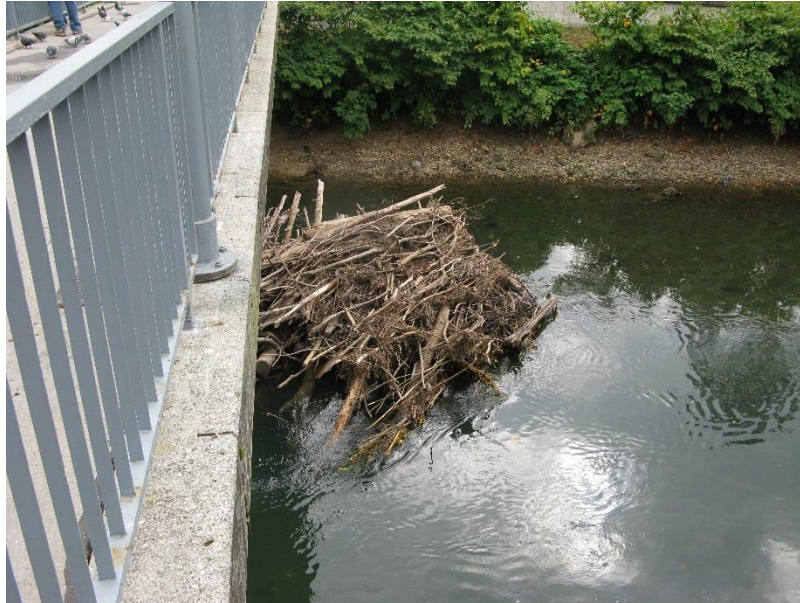
Prior to the restoration, the non-operation of the fish pass was not only the result of damages and lack of maintenance, but also due to the presence of the grill preventing the debris from entering the fish pass. In fact, the grill was counterproductive – the debris got stuck between the bars and prevented the fish that successfully swam through the fish pass from exiting the fish pass to the river's upstream part (above the weir). Thus, under this action, the grill was replaced by a more efficient protective element preventing the ingress of debris into the fish pass, while also deflecting the floating debris to prevent the clogging of the exit of the fish pass (Figure 4).

Figure 5: The build-up of debris behind the grill prior to the restoration of the fish pass

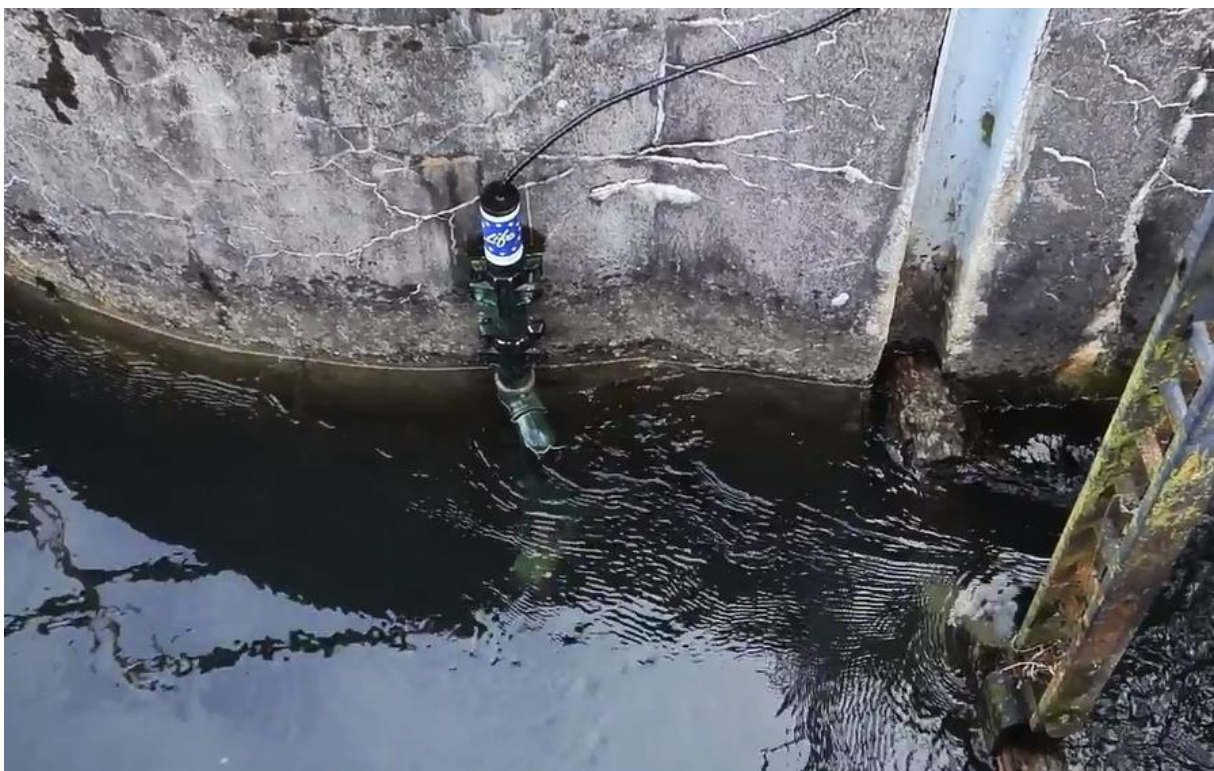
Figure 6: Cameras at the exit of the fish pass at the Fužine weir

The success of the restoration measures is monitored using cameras that were developed by the coordinating beneficiary (its operation is presented under action E2). The originally proposed method involving VIE tagging did not prove successful (action E2 report).

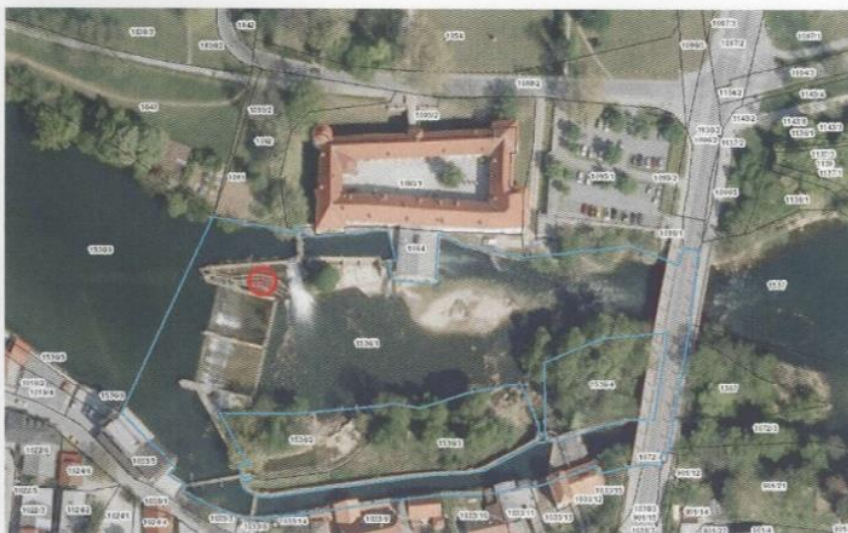
Slika 1: prikaz območja ureditve - ribja steza ob elektrarni na Ljubljanici pri gradu Fužine

Kot je razvidno iz slike 1 bi se vsa predvidena dela izvajala na parceli št. 1536/1 – k.o. Slape – vodotok v lasti RS, pri čemer bi bil dostop urejen preko iste parcele – pot v lasti Papirnica Vevče d.o.o., Ljubljana.

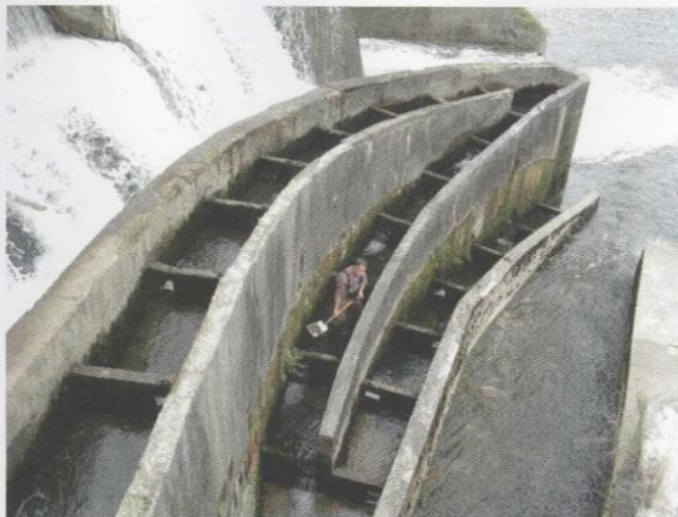
- 1) Zaradi zaustavljanja in nabiranja plavja na vertikalnih palicah rešetk na vtoku v stezo ribe, ki so sicer že zaplavale v ribjo stezo, ne morejo prehajati iz nje, saj plavje zapira vtočno odprtino in s tem onemogoča, da bi ribe nemoteno zapustile stezo in zaplavale v zgornjo vodo. Doseženi učinek rešetk je tako v obstoječem stanju ravno nasproten od zelenega, saj je njihov glavni namen prav preprečevanje vtoka plavja v ribjo stezo ter posledičnega mašenja le-te.

Slika 4: vzdrževalna dela na ribji stezi pred neurjem

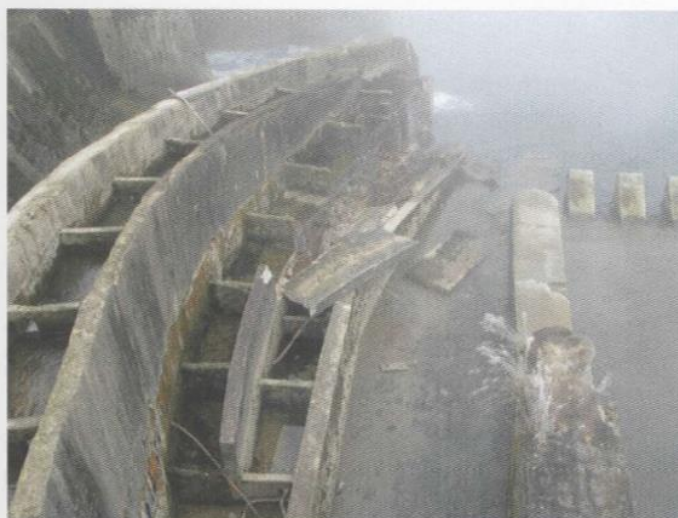
- 2) Poškodovana ribja steza po neurju leta 2013 je delno porušena in ni v funkciji. Dotrajan objekt je tako nefunkcionalen in ni v uporabi. Na dnu steze se nahajajo pragovi (stopnje), ki ribam onemogoča normalno prehajanje v strugo gorvodno od zapornice, vendar so dotrajani delno porušeni in z nanosom materiala tudi delno zamašeni z zmanjšano pretočnostjo in prepusnostjo.

Slika 5: porušitev sten ribje steze po neurju

Prvotno bi se odstranil porušeni del zidu ter pregrad in se izvedel novi zid z novimi prekat, nato bi se zunanje obstoječe neporušene stene z obeh strani visokotlačno očistilo in odstranilo mah. Tolmuni bi se izpraznili nakopičenega materiala in se prav tako očistile – odstranitev mahu. Stene in krona zidu bi se posanirala z betonom ter zakrpale bi se morebitne luknje na dnu ribje steze kot tudi na stenah. Sledil bi nanos zaščitnega dvokomponentnega premaza Sikagard-63 N, kateri ne vsebuje topil in je abrazijsko odporen univerzalen premaz primeren za normalno pa do visoko kemijsko agresivno okolje in je namenjen uporabi na betonu, cementnih maltah, epoxi maltah kot tudi jeklu in aluminiju. Deluje kot protikorozijska zaščita in smola za laminacijo z zmožnostjo premoščanja razpok pri zaščiti betonskih površin. S tem bi dosegli vodotesnost in s tem podaljšanje življenjske dobe ribje steze.
