# LJUBLJANICA CONNECTS

LIFE10 NAT/SI/142

## RECONSTRUCTION OF THE FISH PASS AT THE AMBROŽEV TRG BARRIER

Action: C2

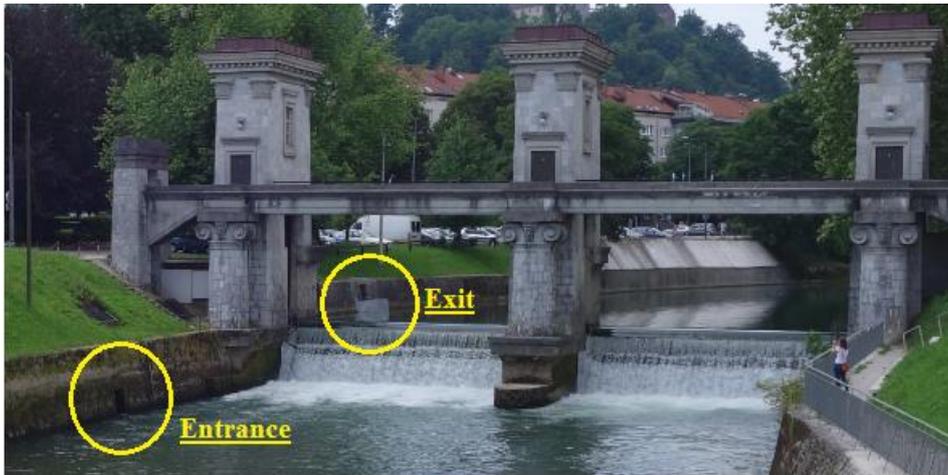
Figure 1: The location of the fish pass at the right bank along the river gate at Ambrožev trg, with marked fish pass entrance and exit.

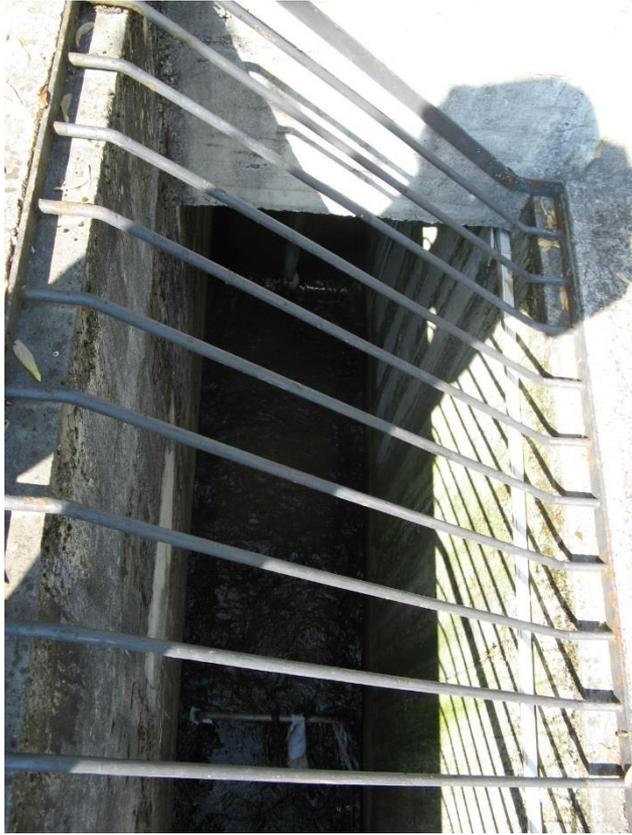
Figure 2: Vertical shaft providing illumination of the fish pass
